Warszawa, marzec 2018 .

Nr 02/ZRB/2018

### PRZEGLĄD STANU TECHNICZNEGO ELEMENTÓW SKŁADOWYCH BUDYNKU BAZYLIKI MNIEJSZEJ W MYSZYŃCU

„Parafia Rzymsko-Katolicka p.w. Trójcy Przenajświętszej  
Plac Kardynała Wyszyńskiego 1, 07- 430 Myszyniec

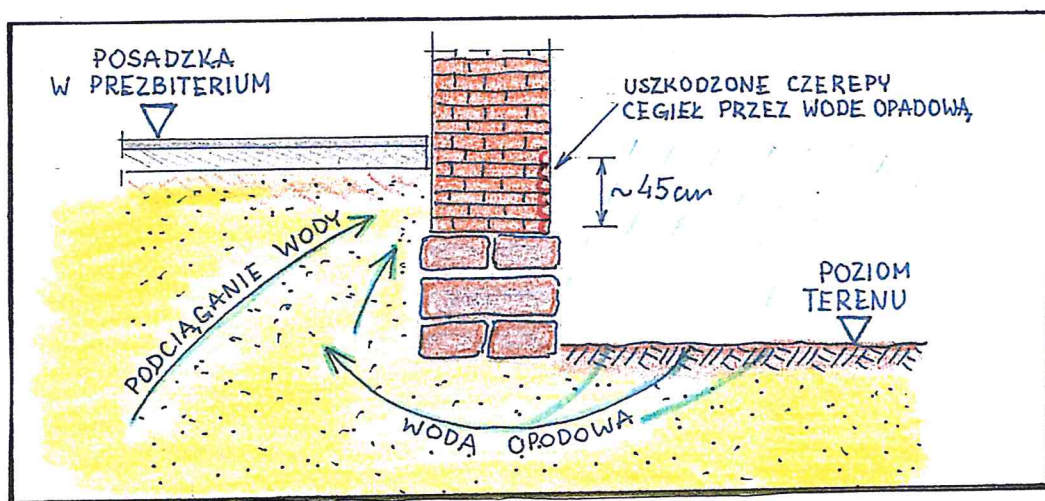
- VI/Foto nr 1, 2, 3, 4 - Uszkodzone czerepy cegieł, w pasie przyziemia, przez wodę opadową podciąganą z gruntu na wysokość ~45 cm., która w obrysie prezbiterium i absydy zalega w gruncie pod posadzką i w murze nad ścianą fundamentową z ciosów kamiennych.

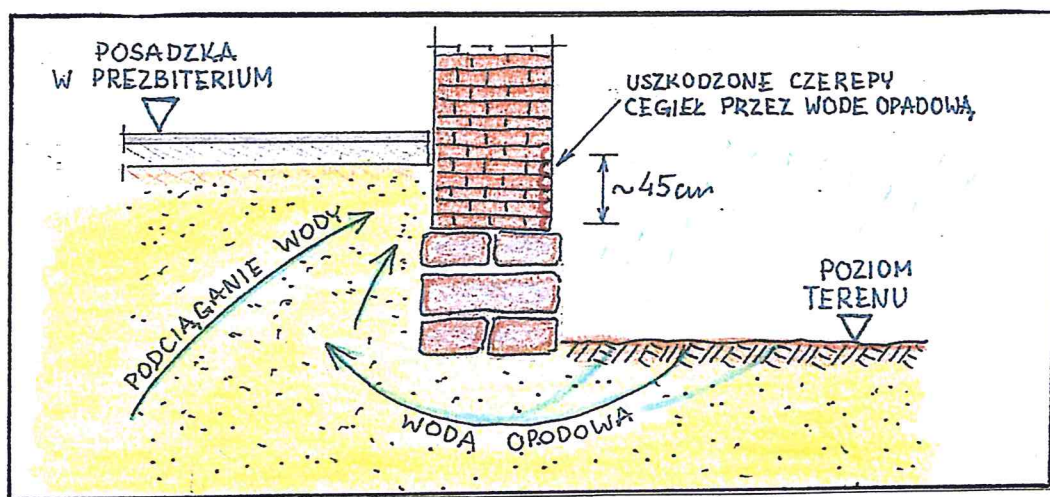
- VIII/Foto nr.1 - Uszkodzone czerepy cegieł w pasie przyziemia przez wodę opadową podciąganą z gruntu na wysokość ~45cm., która w obrysie kaplicy zalega w gruncie pod posadzką i w murze, nad ścianą fundamentową z ciosów kamiennych.

- Uszkodzone dachówki na gzymsach podokiennych, należy zastąpić nową dachówką lub całość gzymsu zabezpieczyć obróbką z blachy miedzianej (ustalić z konserwatorem zabytków).
- zaprawę cementową, którą naprawiano ubytki, należy usunąć i zastąpić czerepem ceglany, osadzonym na zaprawie wapiennej o przypisanej recepturze.
